## 小型電気ボイラーからの出火に注意！

### 【札幌市内において3件発生】

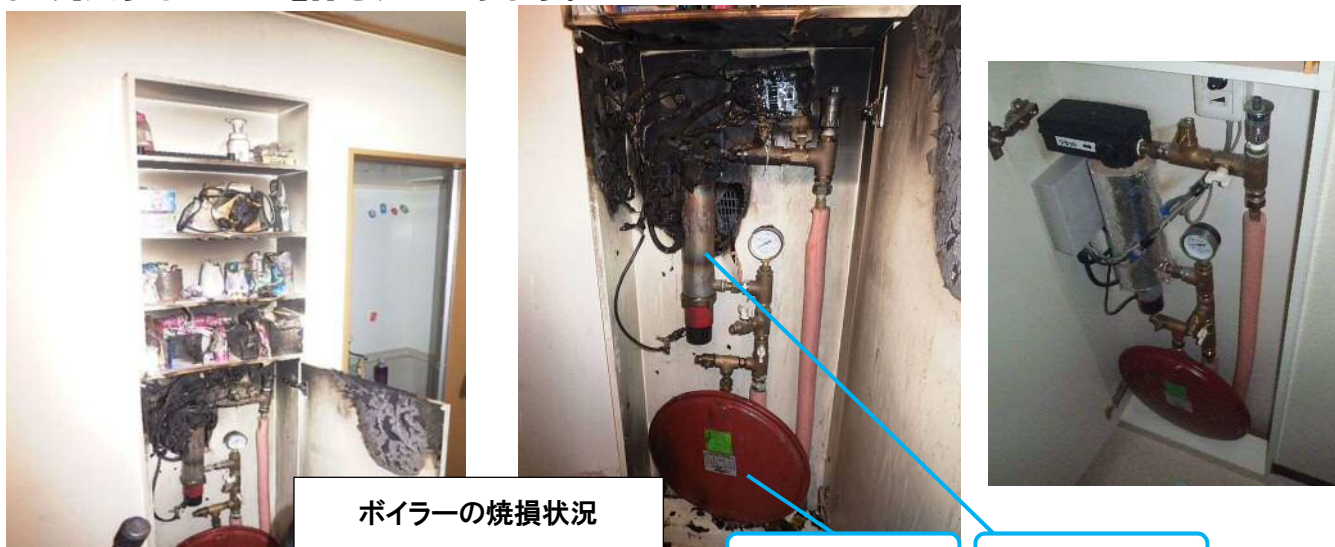
3件の火災については、ボイラー本体の空焚きにより高温となり、ボイラー周辺にある可燃物が発火することが確認されております。

ボイラーの焼損状況

膨張タンク

ボイラー本体

製造元のラング社及び輸入元のラングポンプ社は、既に廃業しているとの情報が入っていますが、本市としては、ボイラーを施工した企業を通じて、使用者に対し注意喚起を行っており、また、ボイラーを施工した企業において交換又は安全装置の追加措置等による出火防止対策に取り組んでいる状況です。

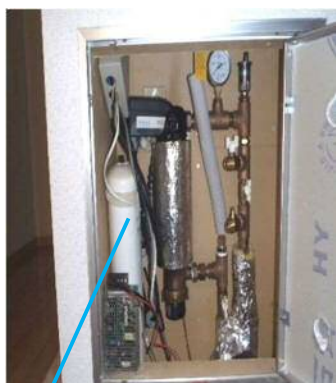
ラング社製小型電気ボイラー  
EH2. 3KRE、EH2. 9KR  
EH3. 3KRE の3機種

（セントラルヒーティングシステム内のボイラーです。）

本体ラベルには「小型電気ヒーター」と記載されています。

このような形状の膨張タンクの場合もあります。

該当ボイラーが設置されており、交換又は安全装置の追加措置が未実施の場合は、建築メーカー、ボイラー点検業者、管理会社等にお問い合わせ下さい！
